冷温水『ろ過防錆装置』設置後の配管調査  
(経過年数 15 年)

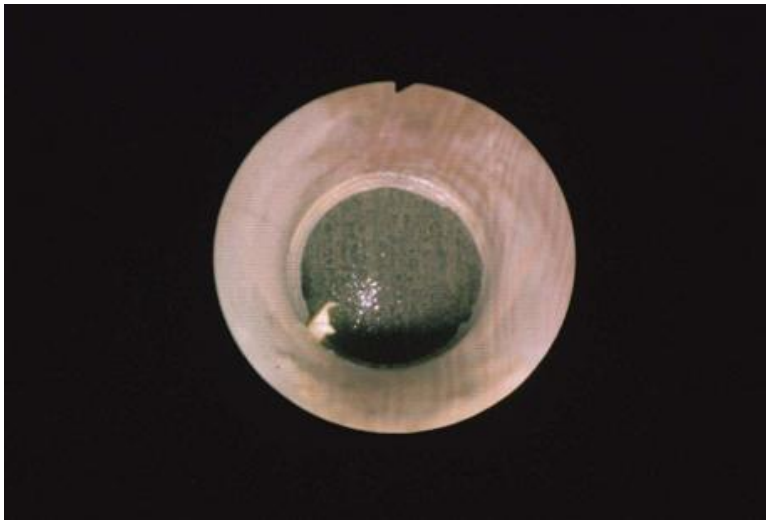
(管内写真-1) 空調機配管(直管部)

1. 空調機系配管は、中口径（65A）であるため閉塞はすくないものの、一般的には錆は発生し瘤が形成されるが、今回の調査では、溶接接合部を含め腐食はほとんど発生していない。
2. ファンコイル系は、錆瘤が不均一に生成され特にファンコイル接合継ぎ手に錆が多くなる傾向にあるが、今回の配管に錆は全く発生していない。極めて薄くスケールが付着しているが防食の観点からは望ましい範囲である。コイル内にも緑青や瘤の生成はみられない。

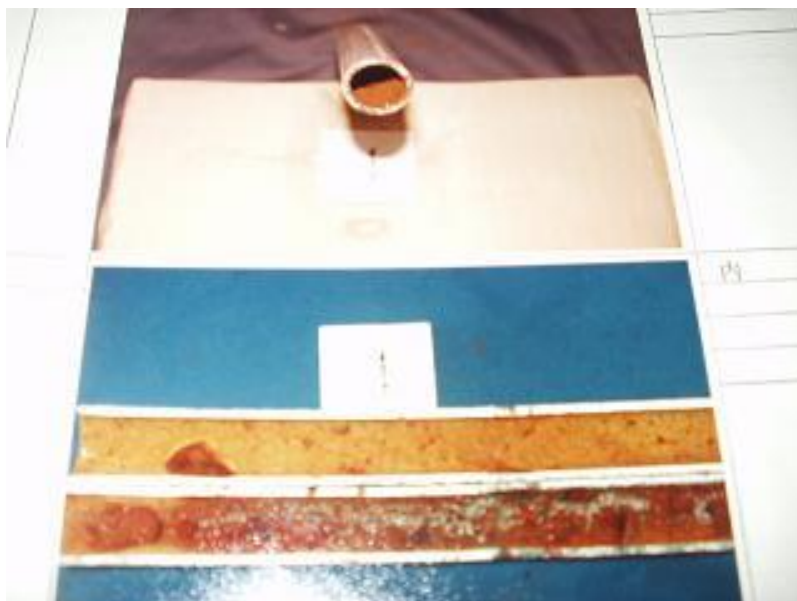
参考（比較資料）15年経過したファンコイル系配管（20A）  
ろ過防錆処理なし（都内人形町・テナントビル、他資料より）
