冷温水『ろ過防錆装置』設置後の配管調査  
(経過年数 15 年)

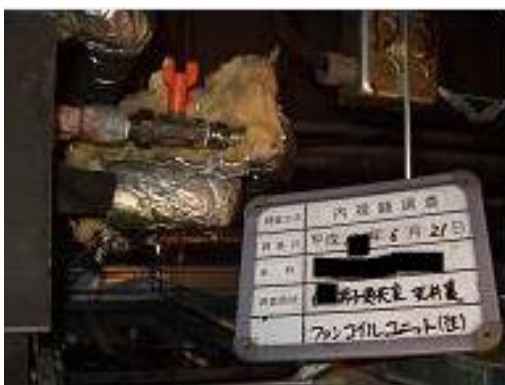
(写真-7) 調査したファンコイル

1. 空調機系配管は、中口径（65A）であるため閉塞はすくないものの、一般的には錆は発生し瘤が形成されるが、今回の調査では、溶接接合部を含め腐食はほとんど発生していない。
2. ファンコイル系は、錆瘤が不均一に生成され特にファンコイル接合継ぎ手に錆が多くなる傾向にあるが、今回の配管に錆は全く発生していない。極めて薄くスケールが付着しているが防食の観点からは望ましい範囲である。コイル内にも緑青や瘤の生成はみられない。
